**Evaluatierapport**

**Kapseizen reddingboot Anna Margaretha**

**1 november 2006**

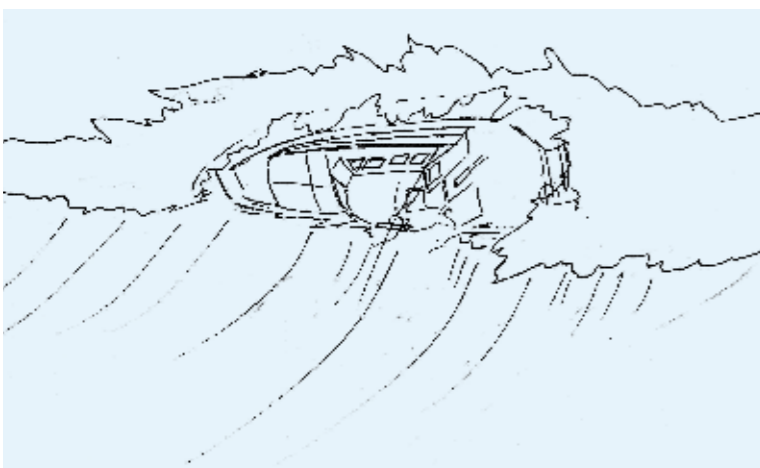
Een impressie van de eerste kapseis.

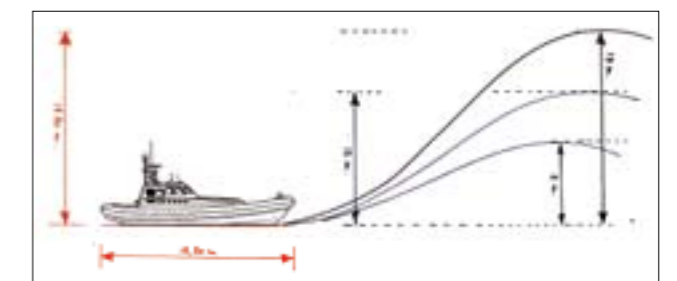
Golfhoogte in relatie tot reddingboot

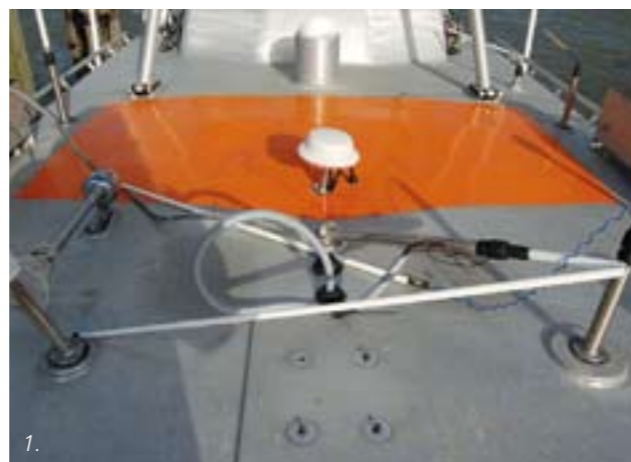
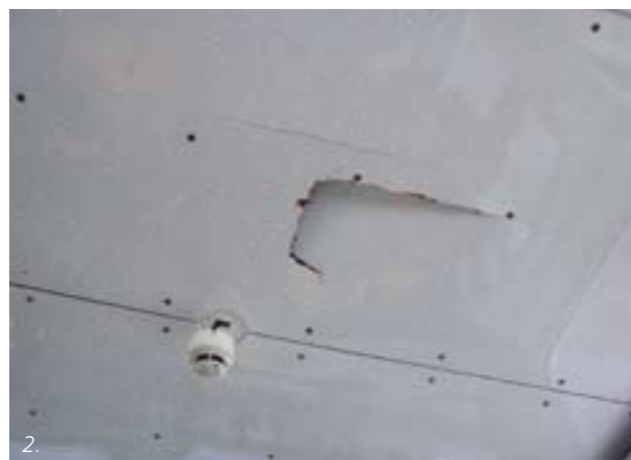
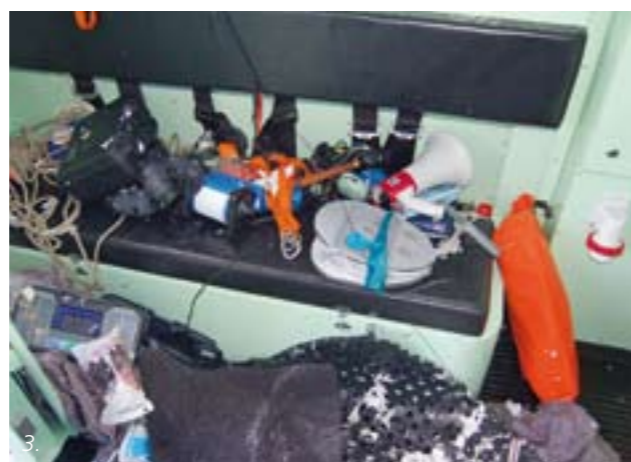
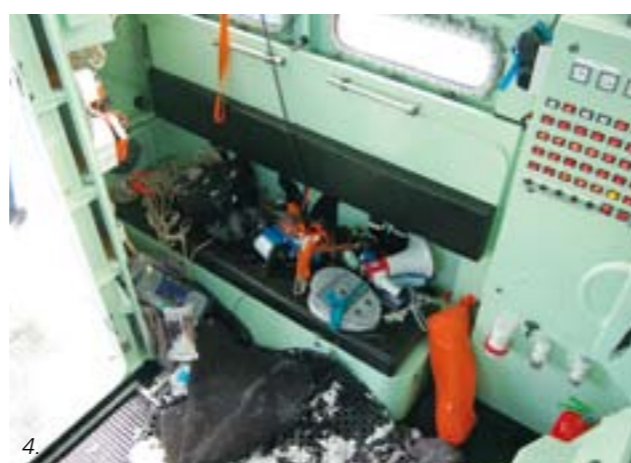
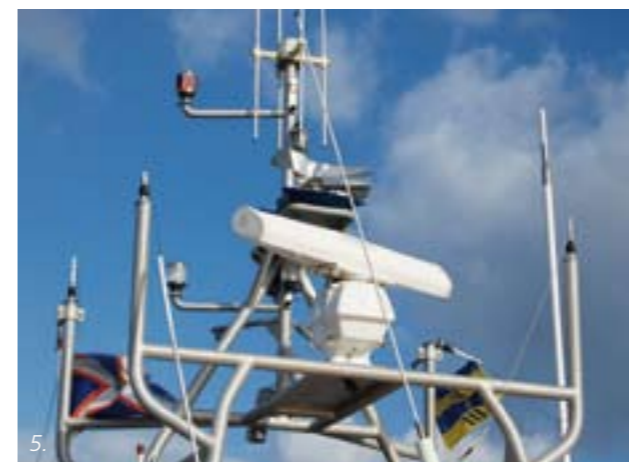
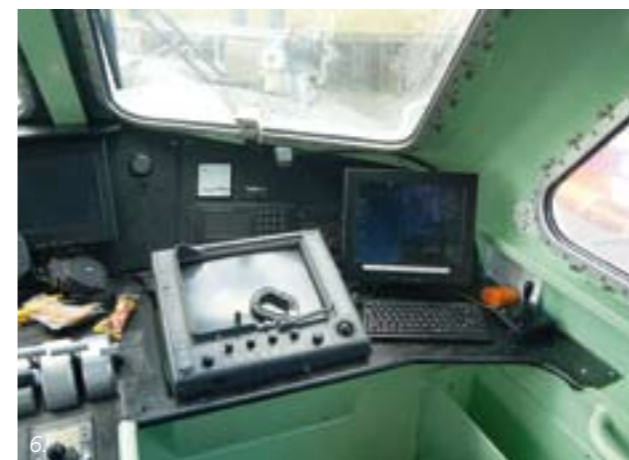
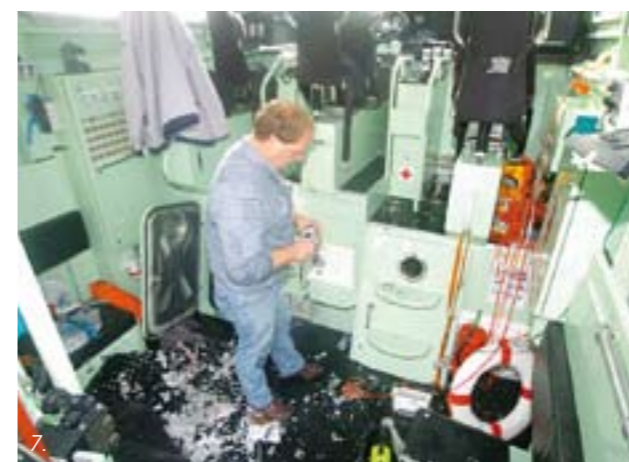
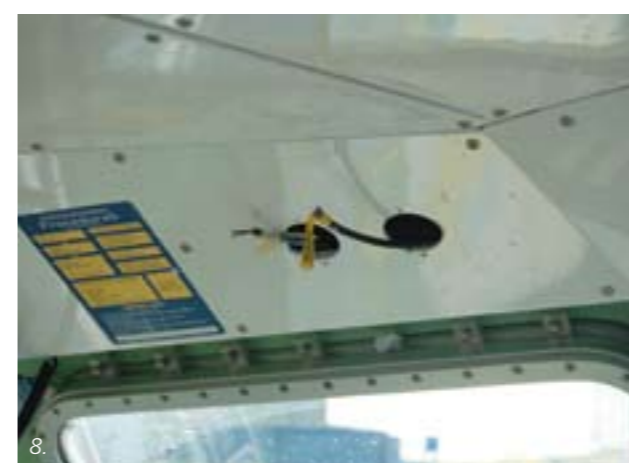
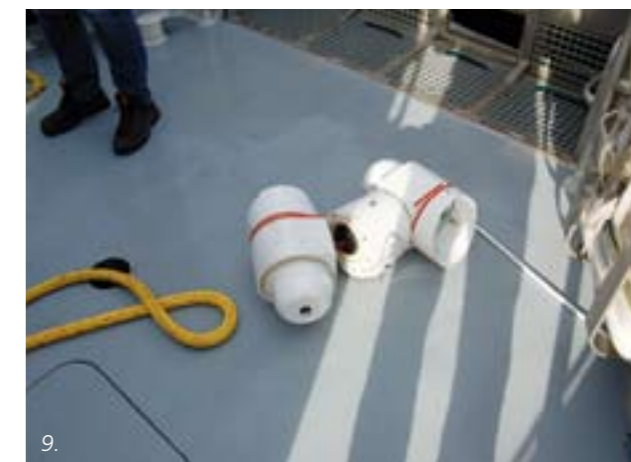
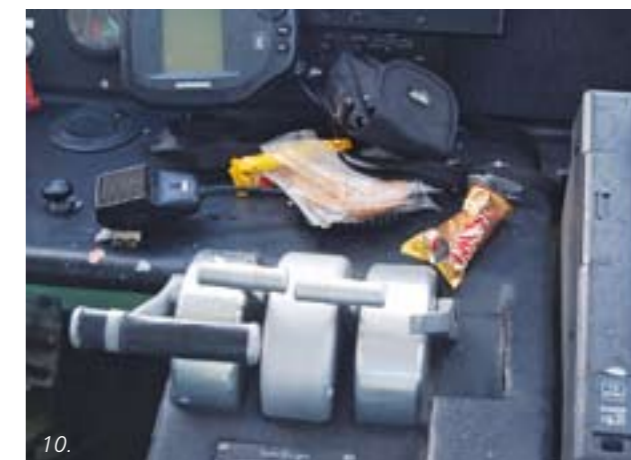
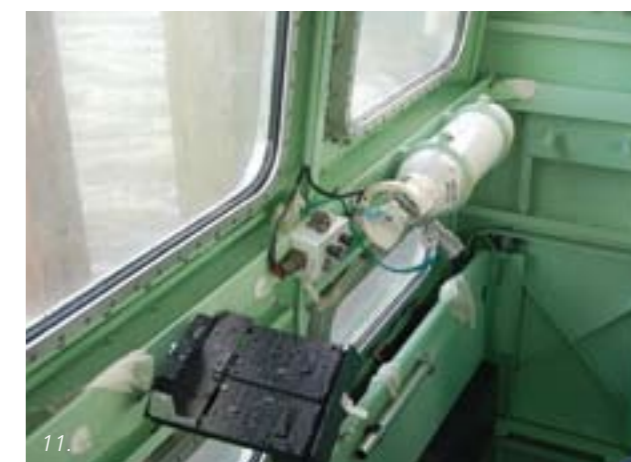
1. Gebroken antennes, weggeslagen zoeklicht
2. Gat in plafond door gereedschapkast
3. & 4. Los gekomen inventaris
5. Gebroken antennes, radarscanners krom
6. Gebroken radarscherm
7. W. Roos (inspecteur) inventariseert de schade na aankomst
8. Afgesneden alarm speakers
9. Zoeklicht op achterdek
10. Afgelopen buckethendel
11. Ambulance materieel, krom

De schade in het stuurhuis is vooral veroorzaakt door water achter de dashboards. De apparatuur en de bedieningsknoppen noch de constructie is waterdicht. De grote hoeveelheid water achter het dashboard is veroorzaakt door de drie open verbindingen van de ruimte onder het dashboard (en voor de voeten van de roerganger) en het erboven gelegen dashboard. Besloten is deze openingen te voorzien van kabeldoorvoeren die waterdicht afsluiten. Ditzelfde geldt voor de kabeldoorvoeren vanuit het dashboard langs de raamstijlen naar boven. Hiermee wordt het dashboard zeker niet waterdicht maar toetreding van vastwater wordt bemoeilijkt. Daarnaast is de modificatie van bescheiden omvang. De hoofdschakelborden zijn nat geworden maar hebben normaal gefunctioneerd. De schakelkasten zijn niet waterdicht, maar zijn niet uitgevallen door het water. Aan alle drukknoppen aan bakboord kon je zien dat er water in is gekomen. Schakelkasten in een dicht stuurhuis hoeven ook niet waterdicht te zijn. Door het kapseizen en de kortsluiting zijn er geen automaten zelf uitgeslagen. De bemanning heeft zelf zaken uitgezet, omdat ze kortsluiting roken. In de toekomst moet bekabeling beter beschermd worden tegen water. Dit kan met eenvoudige spray. De zelfrichtendheid van de boot wordt bepaald door het gesloten zijn van het stuurhuis. Het waterdicht maken van elektrische schakelkasten is alleen functioneel bij een herontwerp van de boot ten aanzien van de zelfrichtende eigenschappen. Dit is niet overwogen.

De mastconstructie zal bij een kapseis, waarbij de mastconstructie de grond raakt, afbreken op de lassen waarmee de mast op de voetplaten is gelast. De voetplaten zijn gebout op het dak. Om uitscheuren van het dak ter plaatse te voorkomen is een extra versterkingsrib in de dakconstructie opgenomen. Dit is nog niet in alle boten van de AV-klasse aangebracht.

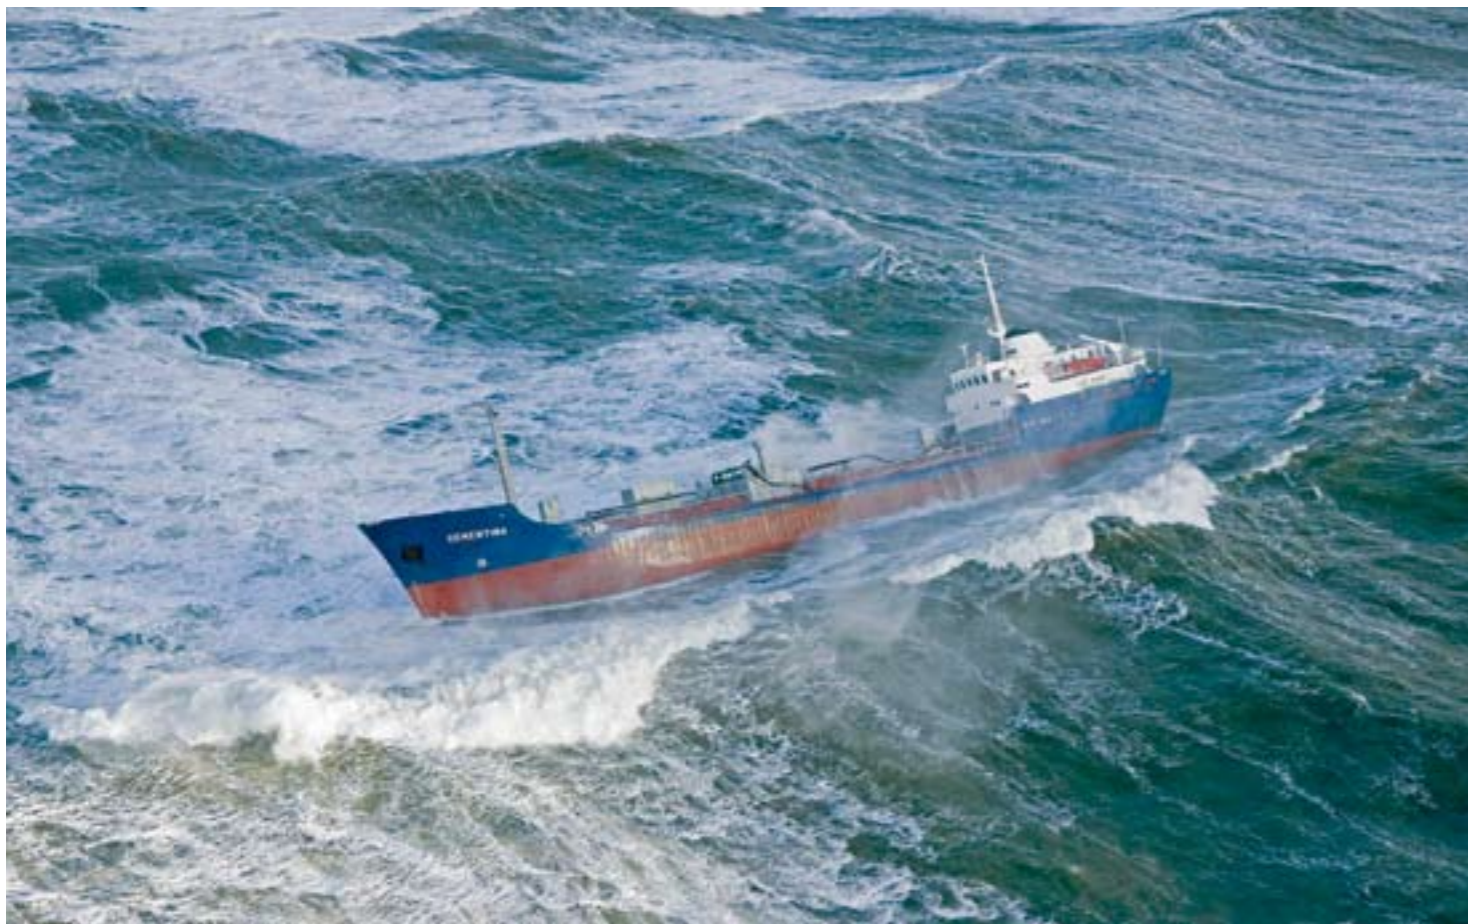
Cementina driftend in de Westereems, ca. 09.05 uur
