**Evaluatierapport**

**Kapseizen reddingboot Anna Margaretha**

**1 november 2006**

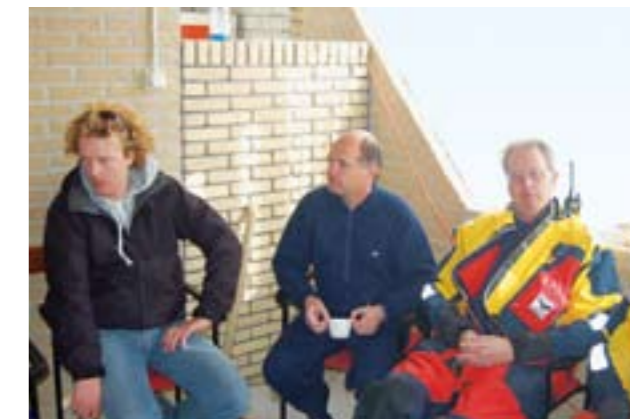
De reddingboot Anna Margaretha is in Lauwersoog uitgebreid geïnspecteerd door een technisch inspecteur van de KNRM. Daarna is de boot overgebracht naar Hindeloopen om op de werf Aluboot te worden gerepareerd. Op de avond van 1 november is de bemanning van Ameland samengekomen om de dag te bespreken. Hier zijn kort de meest indringende ervaringen besproken. Pas later zijn de details nader uitgewerkt.
